АНАЛИЗ НАРУШЕННОСТИ ТОРФЯНИКОВ ЧЕРВЕНСКОГО РАЙОНА И ПУТИ ИХ ВОССТАНОВЛЕНИЯ

ANALYSIS OF THE DISTURBANCE OF THE PEATLANDS OF THE CHERVENSKY DISTRICT AND WAYS OF THEIR RESTORATION

О. Н. Ратникова, И. П. Лисицына, А. Т. Борш

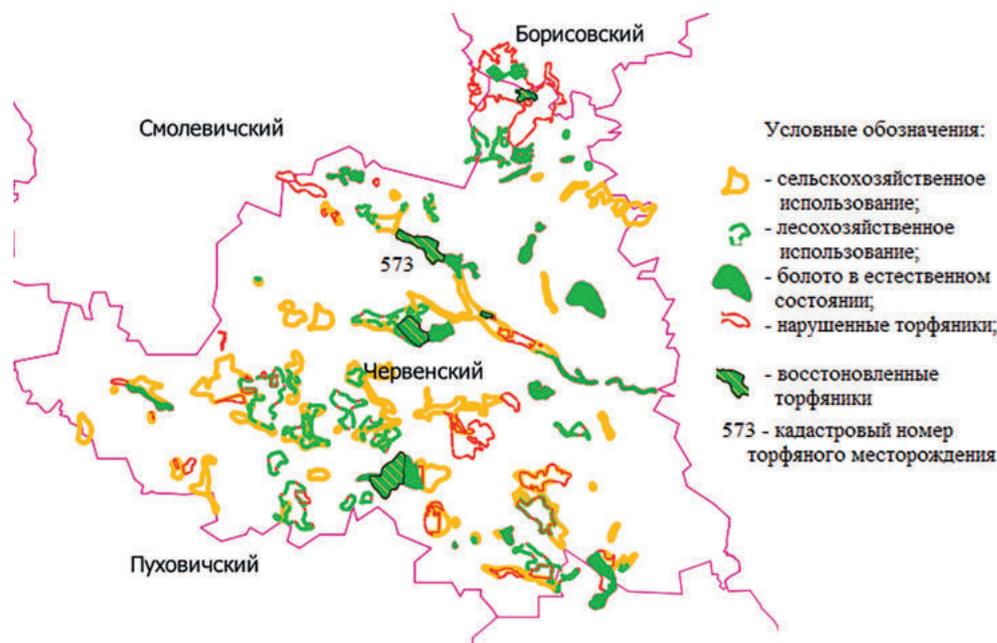
Рисунок 1 – Карта-схема современного состояния торфяников Червенского района Минской области

В результате исследований рассмотрено 68 разведанных торфяников [3] площадью ~24,7 тыс. га в нулевой границе или 15,1 % территории Червенского района Минской области. Анализ территории торфяников этого района показал (рис. 1), что в естественном состоянии сохранилось лишь 3,2 тыс. га болот, торфяная залежь которых аккумулирует 34 658 тыс. м³ воды и 2 348 тыс. т углерода. На остальной территории процессы торфонакопления и болотообразования прекращены или идут крайне медленно, восстановлено 1,6 тыс. га, большая часть которых – выбывшие из промышленной эксплуатации торфяные месторождения.

Торфяник Рудянец (кадастровый номер № 573) (рис. 1) представляет собой сложную болотную систему верхового, переходного и низинного типа торфяной залежи, сформировавшуюся в результате слияния, на поздних

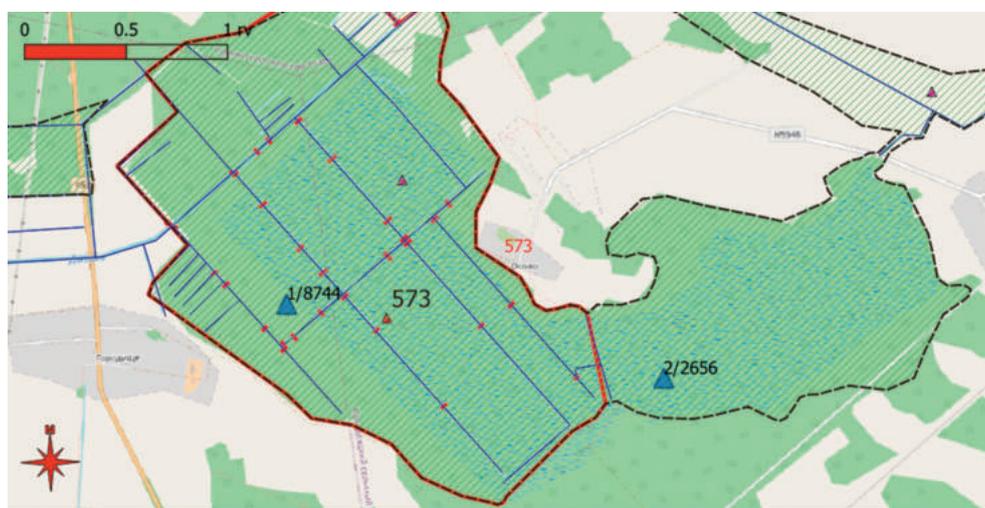
Рисунок 2 – Пункты наблюдения на участке Червень-1 торфяного месторождения Рудянец

Условные обозначения: - - - - нулевая граница торфяного месторождения;
 — — — — восстанавливаемый участок Червень-1; 1/8744 – пункты наблюдения; — — — — мелиоративные каналы

В рамках проекта научно-технической помощи в 2015 г. в Червенском районе реализованы мероприятия по реабилитации гидрологического режима участка Червень-1 (рис. 2), что позволило снизить эмиссию парниковых газов, увеличить поглощение диоксида углерода из атмосферы и затем депонировать его в виде органического вещества торфа, сократить риск возникновения торфяных пожаров, создать благоприятные условия произрастания болотной растительности (увеличить площади произрастания дикорастущих ягод (клюквы, голубики и др.)) и среду обитания диких животных, стимулировать естественное восстановление нарушенной экосистемы торфяника.

Мероприятия экологической реабилитации включили в себя строительство каскада перемычек, которые перекрывают отток воды по каналам, особенно в весеннее половодье. Весной при таянии снега вода потоком по картковым каналам с направлением течения с юга на север сбрасывалась в магистральный канал и далее в р. Дыевка. Переливная каменно-набросная перемычка со шпунтовой стенкой [4], расположенная в северо-западной части болота, перекрывает отток воды и уменьшает скорость течения в р. Дыевка в этой части болота, позволяет пропускать большие объемы воды в период паводка и предотвращает избыточные расходы в меженный период. Для прекращения действия осушительных каналов, расположенных на расстоянии 500 м друг от друга по всей территории исследуемого участка и магистрального канала в центральной его части, использовали каскад глухих земляных обтекаемых перемычек. Описанные выше мероприятия направлены, прежде всего, на равномерное поднятие УГВ по всей восстановленной территории.

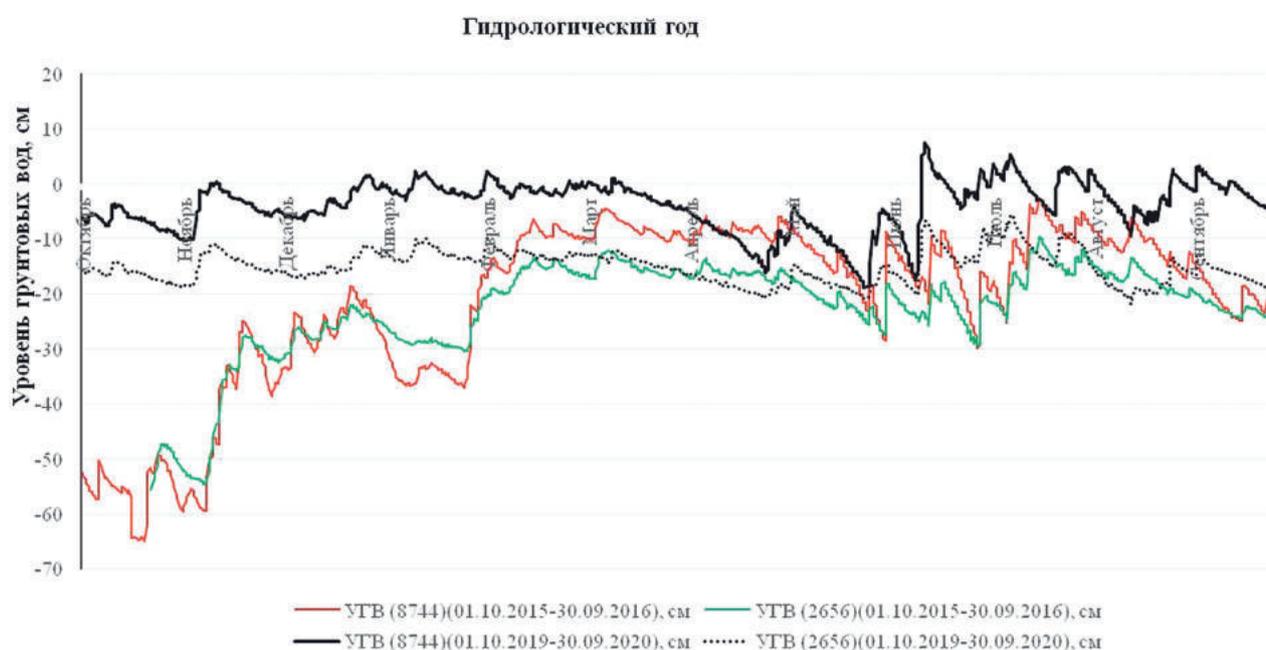
Рисунок 3 – Динамика УГВ на исследуемых участках Червень-1 и Червень-2 до и после экологической реабилитации

В результате исследований установлено, что средние значения УГВ в летний период на восстановленном участке Червень-1 и естественном участке Червень-2 значительно отличаются от зимнего, весеннего и осеннего периодов, разница в средних значениях 2 см. На участке в естественном состоянии уровни воды летом поднимаются с интенсивностью до 3–8 см/сут, понижаются – 0,5–1 см/сут, в восстановленном состоянии интенсивность поднятия значительно больше и достигает до 4–11 см/сут, понижения – 0,5–2 см/сут – это связано со скоростью стекания воды и водоотдачей деятельного слоя торфа.

Анализ основных параметров УГВ до и после (табл.) мероприятий экологической реабилитации на участке Червень-1 показал, что среднегодовые значения УГВ повысились на 20 см, амплитуда колебаний уменьшилась на 22 см, также проведенные мероприятия способствовали уменьшению критических низких и высоких значений УГВ в течение всего гидрологического года (рис. 3), уменьшилось расхождение средних значений – 12 см и в амплитуде колебаний – 29 см с естественным участком. Данные гидрологические условия способствуют замещению высших ярусов на низшие: в течение семи лет наблюдений открытые участки торфа заросли мхом, площадь покрытия мохового яруса составляет около 90 %, вдоль мелиоративных каналов деревья отмирают, а на мониторинговой площадке, находящейся на расстоянии около 250 м от канала, находятся в угнетенном состоянии.
