# ВЫЯВЛЕНИЕ РАДИАЦИОННЫХ ПОВРЕЖДЕНИЙ В ОБЛУЧЕННЫХ ВЫСОКОЭНЕРГЕТИЧНЫМИ ИОНАМИ КРИСТАЛЛАХ А<sup>3</sup>В<sup>5</sup> СЕЛЕКТИВНЫМ ТРАВЛЕНИЕМ

## REVEALATION OF DAMAGE IN A<sub>III</sub>B<sub>V</sub> CRYSTALS IRRADIATED BY HIGH-ENERGY IONS BY MEANS OF SELECTIVE ETCHING

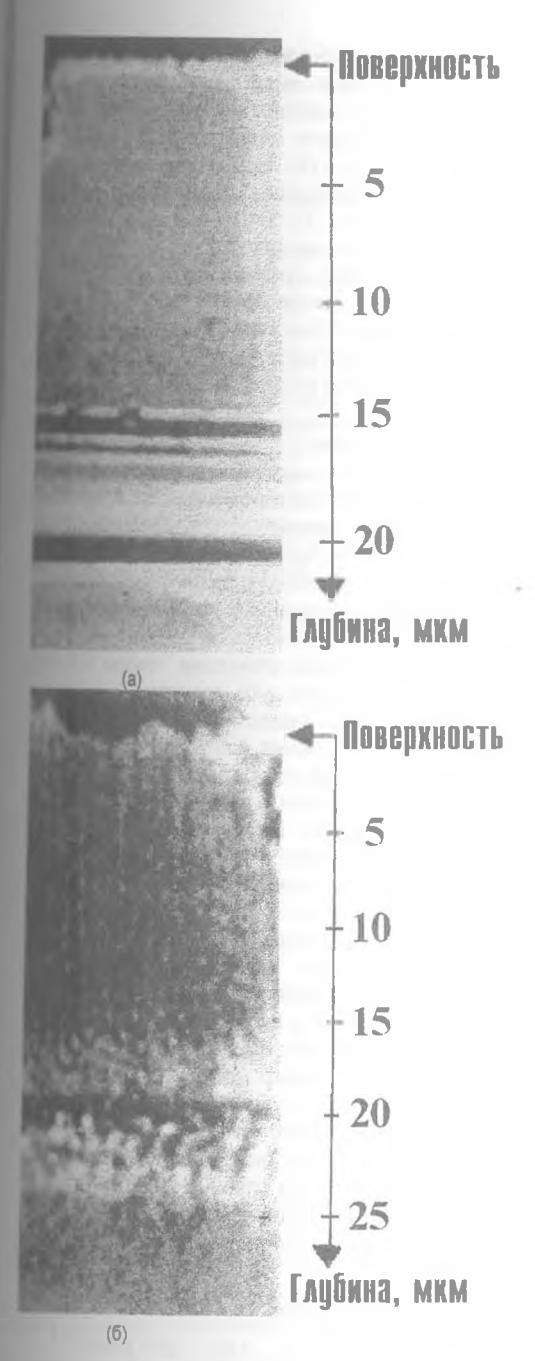
На рис. 1 приведены микрофотографии сколов образцов GaAs и InP, облученных ионами Kr с энергиями 210 и 247 МэВ дозами 3x1013 и 5х10<sup>13</sup> см<sup>-2</sup> соответственно. Как видно из рисунка, несмотря на близкие условия облучения, характер распределения и морфология повреждений различаются для GaAs и InP. На сколе GaAs (рис.1а) в приповерхностной области наблюдаются две тонких резко очерченных полосы. Полоса

Рис 1. Микрофотографии обработанных в АВрастворе свежесколотых плоскостей (110) образиз GaAs (а) и InP (б), облученных ионами Кг в распиах. E=210 MsB, Ф=3х10 <sup>13</sup> см<sup>-2</sup> (а), E=247 MsB. Ф=5х10 <sup>13</sup> см<sup>-2</sup> (б).

При пареходе к InP обнаруживается иной вид скола (рис. 16). В области от поверхности до глу-

бины ~15 мкм наблюдаются линии высокой плот-

ности, вытянутые в направлении <110>. На глубинах 15-20 мкм видна полоса мелкоточечного фона, которая граничит со слоем нарушений, ра сложенным между 20 и 25 мкм. Спубича за

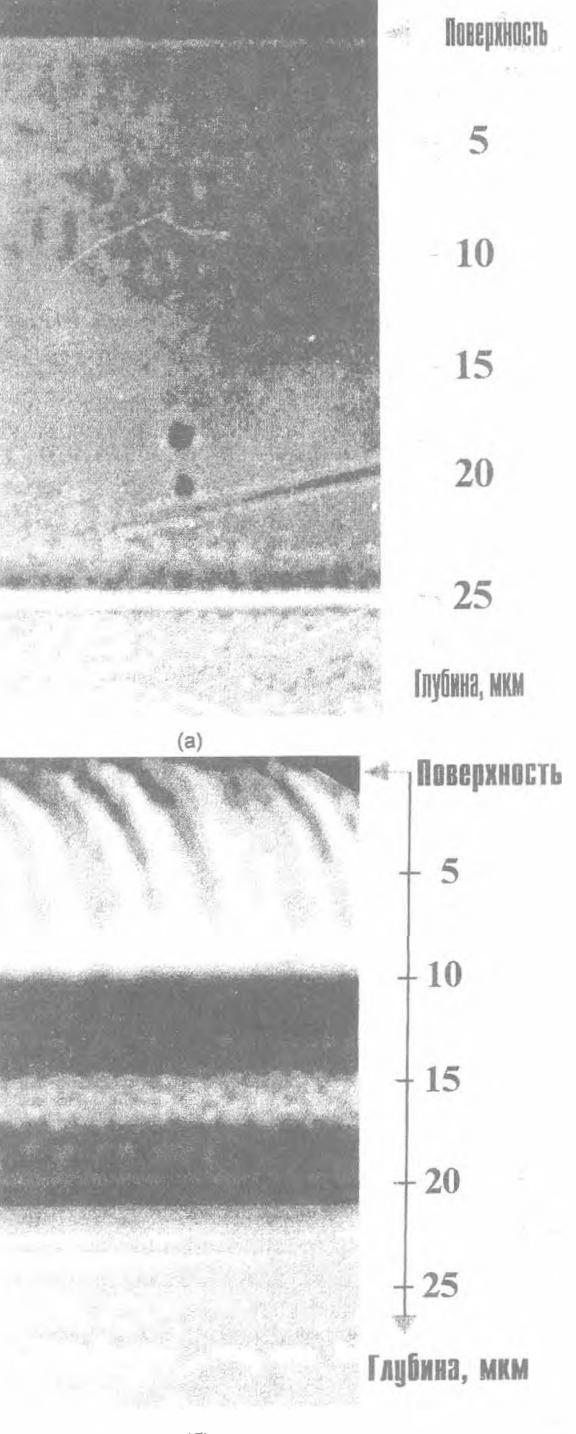
Рис. 2. Микрофотографии обработанных в АВрастворе свежесколотых плоскостей (110) кристаллов InP, облученных ионами Хе с энергист 5 = 340 Мар дозами 3x10<sup>12</sup> см<sup>-2</sup> (а) и 1x10<sup>13</sup> см<sup>-2</sup> (б).

На рис.2 представлены микрофотографии сколов InP, облученного ионами Xe с E = 340 МэВ дозами 3x10<sup>12</sup> и 1x10<sup>13</sup> см<sup>-2</sup>

Для образца, облученного дозой 3x10<sup>12</sup> см<sup>-2</sup>, видны три области различной степени разупорядочения (рис.2а). В области от поверхности до

глубины ~12 мкм травлением выявляются дефекты в виде протяженных линий аналогично наблюдаемым на рис.1а. В области глубин от 12 до 17 мкм дефекты не выявлены. От 22 до 30 мкм простирается слой мелких ямок, размеры которых увеличиваются с глубиной. На глубине R<sub>p</sub> видна узкая линия, соответствующая максимальной концентрации ионов Хе. При переходе к 5x10<sup>12</sup> см<sup>-2</sup> (на рисунке не показано) толщина слоя без фигур травления уменьшается за счет роста толщин прилегающих поврежденных слоев.

Ha сколе образца, облученного дозой 1x10<sup>13</sup> см<sup>-2</sup>, (рис.2в) наблюдается сложная картина из полос разного контраста и морфологии. От поверхности до глубины ~10 мкм виден слой светлого контраста без фигур травления (изогнутые линии обусловлены характером скалывания данного образца и не связаны с обработкой в селективном травителе). Второй слой светлого контраста расположен на глубине 15-17 мкм между двумя темными полосами шириной 3-4 мкм. На глубине ~ 27 мкм виден слой крупных ямок. Для образца, облученного дозой 3х10<sup>13</sup> см<sup>-2</sup> (на рисунке не показан), вид скола аналогичный.

врежденного монокристалла из [9]. Слой в области R<sub>D</sub> из мелких ямок соответствует полосе из аморфных и кристаллических областей. Приповерхностный слой образца, облученного дозой 1х10<sup>13</sup> см<sup>-2</sup> (рис.26) можно соотнести со слоем аморфного материала, зафиксированного для образца с дозой Хе 5х10<sup>13</sup> см<sup>-2</sup> в [9]. Область между 10 и 20 мкм из линий темного и светлого контраста (рис.2б) соответствует монокристаллу, отделенному от аморфных областей переходными слоями. Слой на глубине 20-27 мкм представляет собой материал, поврежденный в результате упругих потерь энергии.
